## Challenges of post-landslide reconstruction in Hosseinabad Kalpush village, Semnan province, following the 2019 landslide

**Article type:**  
Research Article

## چالش‌های بازسازی روستای حسین آباد کالپوش استان سمنان پس از زمین لغزش ۱۳۹۷-۱۳۹۸

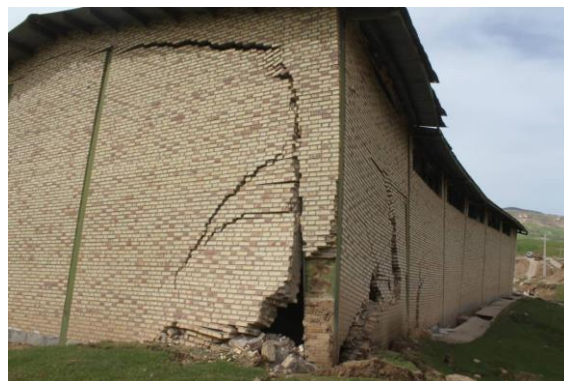
زمین‌لغزش در روستای حسین‌آباد به علت سرعت نسبی کم توده‌ها هیچ‌گونه تلفات جانی در پی نداشت. اما علاوه بر خسارت به خانه‌های مسکونی، سازه‌های مهندسی و زیرساخت‌ها و شریان‌های حیاتی را تحت تأثیر قرار داد و آسیب‌های جدی به آن‌ها وارد کرد (شکل ۲).

تخریب و شکست سوله ورزشی روستای حسین‌آباد
