## ارزیابی احداث سد کمالخان بر خشکسالی تالاب هامون با فناوری سنجش از دور و تصاویر ماهواره ای سنتینل ۲

**استناد:** قدوسی‌فر، امیر؛ صادقیان، سعید؛ شریفی، علیرضا. (۱۴۰۴). ارزیابی احداث سد کمالخان بر خشکسالی تالاب هامون با فناوری سنجش از دور و تصاویر ماهواره‌ای سنتینل ۲. *سوانح طبیعی*، ۲ (۱)، ۶۹-۷۸.

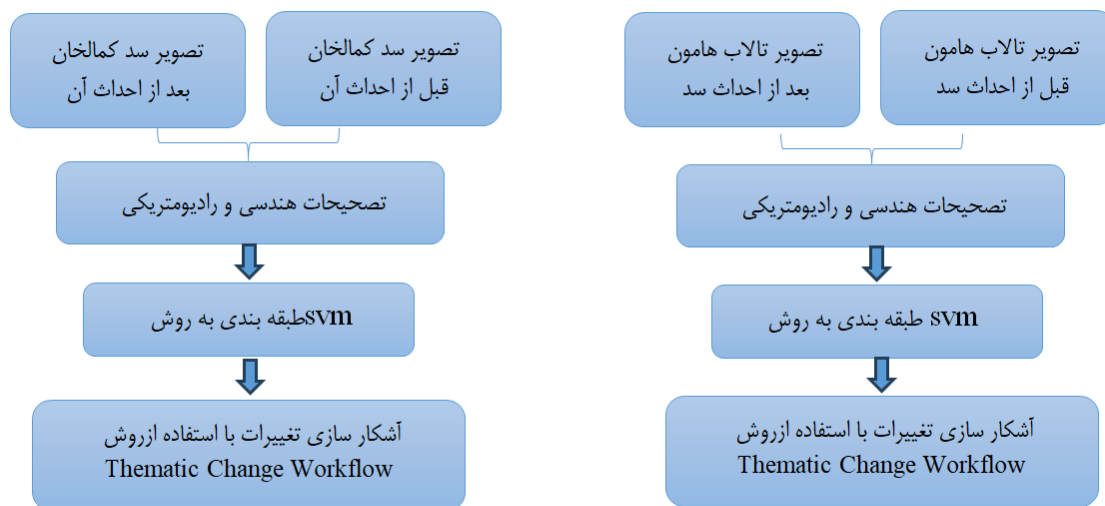
شکل ۲. روند تحقیق

مطابق شکل ۲ همانگونه که اشاره شده برای بررسی تغییرات در تالاب هامون از تصاویر ماهواره ای سنتینل-۲ استفاده شد. در گام نخست تصاویر مربوط به قبل و بعد از منطقه ی سد کمالخان و همچنین تالاب هامون از پایگاه داده های ماهواره ای دریافت شد. این تصاویر امکان مشاهده تغییرات در کاربری هارا برای ما فراهم می سازد. پس از دریافت داده ها تصحیحات رادیومتریک و اتمسفری روی تصاویر اعمال شد تا تاثیرات ناشی از شرایط جوی و اختلاف روشنایی حذف شده و داده ها برای پردازش آماده شوند. در مرحله بعد طبقه بندی تصاویر با استفاده از روش طبقه‌بندی نظارت‌شده ماشین بردار پشتیبان انجام گرفت. این روش به دلیل دقت بالای آن در تفکیک کلاس‌های مختلف پوشش زمین، برای شناسایی مناطق سالم و آسیب‌دیده به کار گرفته شد. برای اجرای این طبقه‌بندی، نمونه‌هایی از کلاس‌های موجود به‌عنوان داده‌های آموزشی انتخاب و مدل ماشین بردار پشتیبان تهیه شد. سپس این مدل برای طبقه‌بندی کل منطقه مورد مطالعه استفاده قرار گرفت پس از اتمام طبقه‌بندی، ارزیابی دقت نتایج با استفاده از ماتریس خطا<sup>۳</sup> و شاخص‌های آماری مانند دقت کلی<sup>۴</sup> و ضریب کاپا<sup>۵</sup> انجام شد تا میزان صحت و کیفیت طبقه‌بندی مشخص گردد. این ارزیابی‌ها نشان‌دهنده دقت بالای روش به‌کار رفته در شناسایی پوشش‌های مختلف زمین بود. در نهایت، برای آشکارسازی تغییرات ناشی از احداث سد، از ابزار الگوریتم فرآیند آشکارسازی تغییرات موضوعی استفاده شد این ابزار برای شناسایی و تحلیل تغییرات موضوعی در داده‌های سنجنش از دور در نرم افزار Envi طراحی شده است. این روش امکان مقایسه دقیق بین تصاویر قبل و بعد از احداث سد را فراهم می‌کند و تغییرات به صورت نقشه‌های موضوعی مشخص خواهند شد. بر اساس این نقشه‌ها می‌توان مناطقی که مساحت آن‌ها دچار تغییرات شده اند را مشخص کرد و میزان افزایش و کاهش کاربری‌ها را محاسبه نمود.

شکل ۲ (الف) - روند تحقیق

شکل ۲ (ب) - روند تحقیق

مطابق شکل ۲ بعد از تهیه تصاویر قبل و بعد از احداث سد و اعمال تصحیحات هندسی و رادیومتریکی این تصاویر از روش طبقه بندی کننده ماشین بردار پشتیبان برای طبقه بندی نظارت شده استفاده گردید. یکی از روش‌های قدرتمند یادگیری ماشین است که برای طبقه‌بندی داده‌ها و تحلیل‌های رگرسیونی استفاده می‌شود. این روش به‌ویژه در پردازش تصاویر ماهواره‌ای به دلیل دقت بالا و توانایی تفکیک کلاس‌های پیچیده، بسیار کاربرد دارد. در ابتدا نمونه‌های از کلاس‌های مختلف پوشش گیاهی آب و خاک را به عنوان داده‌های آموزشی به مدل معرفی گردید و بعد از مرحله آموزش مدل براساس این نمونه‌های آموزشی طبقه‌بندی در کل تصویر انجام گردید. شکل ۳ نتیجه طبقه بندی قبل و بعد از احداث سد را نشان می‌دهد.
